# TOIMINTAOHJE: Hälytys 326 – Vika sulatuselementissä EB16

Hälytys 326 johtuu siitä, että ilmanopeusanturia (BS1) on kalibroitu väärin.

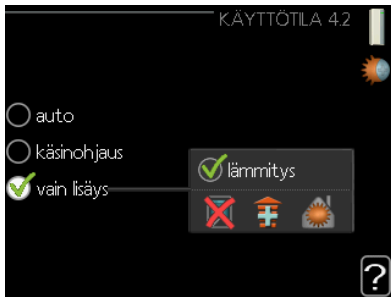
- Asetetaan lämpöpumpun käyttötilaksi vain lisäys LÄMPÖPUMPPU -> KÄYTTÖTILA -> VAIN LISÄYS (Valikko 4.2)
- Varmista että poistoilman suodatin on puhdas.
- Varmista huoltotiedoista että höyrystimen (BT16) ja jäteilman (BT21) lämpötilat ovat liki sisälämpötilaa, INFO -> HUOLTOTIEDOT (Valikko 3.1) sivu 5/16, ennen kuin siirryt seuraavaan vaiheeseen.

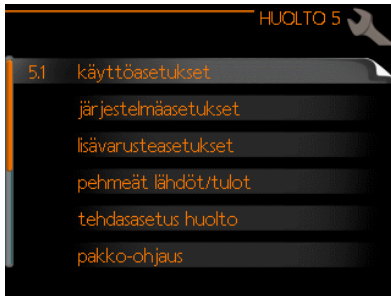
- Anturin kalibrointi tehdään valikossa 5.1.5.1 joka on huolto-valikossa. Huoltovalikko avautuu kun Takaisin – painiketta pidetään painettuna 7 sekunnin ajan.
- Avaa KÄYTTÖASETUKSET painamalla OK

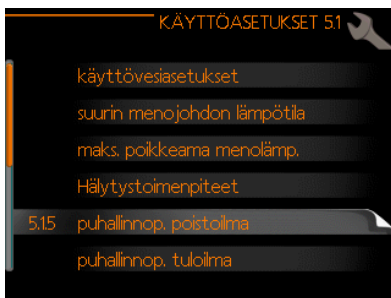
- Valitse ja avaa PUHALLINNOPEUS POISTOILMA painamalla OK

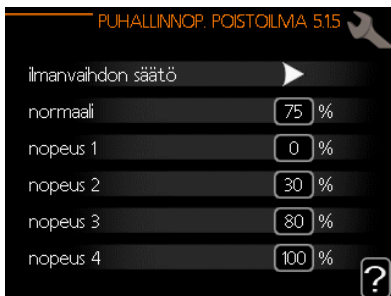
- Avaa ILMANVAIHDON SÄÄTÖ

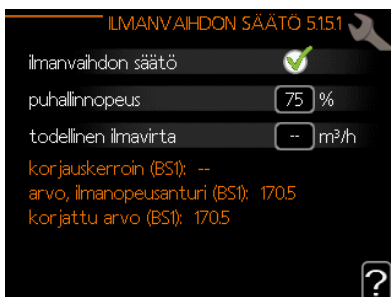
- Valitse ilmanvaihdon säätö
- Aseta todelliseksi ilmavirraksi hiukan pienempi arvo kuin mitä BS1 näyttää. Kun tämä on asetettu, varmista että korjauskertoin on hieman alle 1.0
- Valitse ilmanvaihdon säätö uudestaan, niin että vihreä väkänen poistuu. Palaa sitten päävalikkoon painamalla Takaisin –painiketta 4 kertaa.
